防災施設の状況確認

平成23年5月6日

永水地区水利組合代表 園田義昭

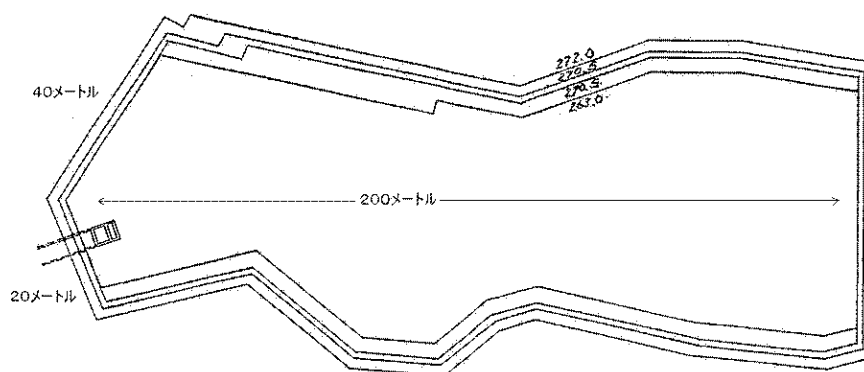
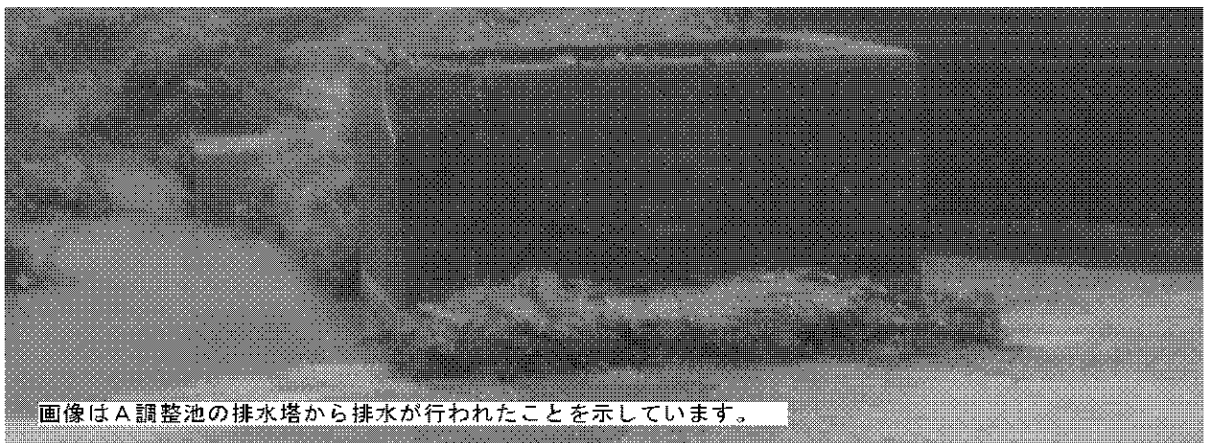
A調整池水橋図 $S=1:1,000$
(7°30'×9法)

1. 相当設計量よりも余裕がある（議事録23ページ）
住民反論：HWLより5.97mの貯水が可能な面積は全体の1割にも満たない状態であることが明らかです。
2. いくら大きな水害でもこれは十分の能力がある（議事録23ページ）
住民反論：貯水能力が設計値と大きく乖離した調整池が十分な調整能力を持っているという論法には異を唱えます。貯水能力が乏しいことから排水塔から排水されたことは業者提供の画像で確認できます。

3. A調整池からの排水は排水塔からは行われていない。これについて以下の説明があった。
直接私どもの沈砂池の中に、調整池の中に流れ込んでいます。流れ込んできたんですけど私共の調整池をオーバーして水が手籠川に直接流れ込んだ形跡は無くこの調整池で充分止まっているわけです。（議事録13ページ）
私共の調整池をオーバーして水が手籠川に直接流れ込んだ形跡は無く今回うちの水位の上がり具合を見てもですね十分堤防を越えてとかそういうことで。この筒があるわけです。このオーバーしたときはこの筒の中に入ってこの排水に入るわけですけど。この筒に入った形跡も無くてですね。（議事録16ページ）
住民反論：業者提供の画像で排水塔に流れ込んだ形跡があるにも関わらず、このような主張をされるのか理解できません。

画像はA調整池の排水塔から排水が行われたことを示しています。

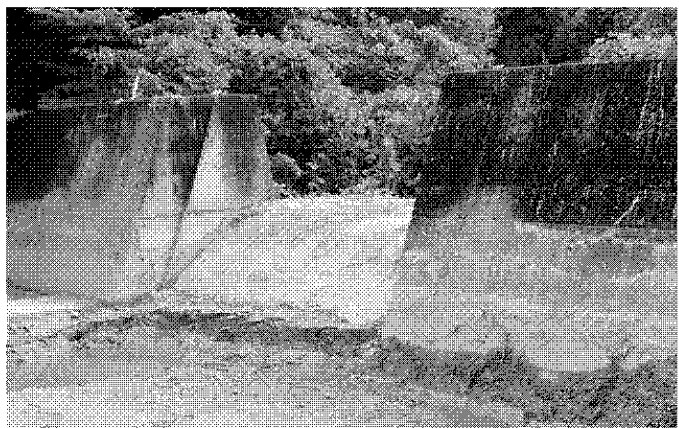
1. 底盤が未完成です。
2. 大量の土砂が堆積していました。
3. 金網上部が解放されています。ここから軽石や木屑が流れ込みますと30cmのオリフィスは簡単に詰まります。
4. 前面擁壁が未完成で切欠き部分まで土砂が堆積していた痕跡から貯水量はゼロと見做せます。

1. 堰堤が崩壊していないことを理由に調整機能があったとの論法
調整池については雨水の抑制と土砂の流出防止が機能しております。（議事録12ページ）
住民反論：調整池は堰堤を超えて雨水が流出しないように排水塔が設置されている。
2. B調整池の土砂撤去を実施しなかった理由はですねほとんど砂が流れてこないもんですからそのままの状態です。これで大きな水害を受けてもこれで充分受け止められるということでそこは触っていませんでした。（議事録16ページ）
住民反論：前面擁壁の未完成部分まで土砂が堆積しているのは画像で明らかです。調整池設置基準に規定された土砂撤去を行っていないことの理由付けをしています。県は全く認めていません。
3. B調整池の擁壁未完成の言い訳
それからB調整池でございますけど、報告した時点では擁壁が未完成ということで報告したんですけど、その後、県のほうからも完成させてくださいというような要望と社内で話し合った結果、ここも底盤コンクリートがございまして、これは現状のままということで特に調整池の機能責任とかいろいろな問題等は発生しないという考え方でそのままにさせてもらいたいということですね。（議事録20ページ）
住民反論：前面擁壁を完成させなさいというのは県の要望ではなく、指導です。
県は底盤コンクリートの未完成を認めていません。
前面擁壁が未完成ということは貯水容量が設計値を満たしていないことを意味します。土砂の堆積跡が擁壁欠落部分まで達しています。結論として、事業者は推定貯水量を80%としていますが、ほぼゼロです。
4. 調整池内に土砂を残した言い訳
それと調整池内にも若干まだ残っております。それは段取上あれを全部撤去したら、今度入っていく時に苦勞するものですから、これは自分たちだけの考えで残しているような状況でございます（議事録20ページ）
住民反論：県は貯水量減少に関わる勝手な判断を認めていません。この土砂撤去を指導しています。

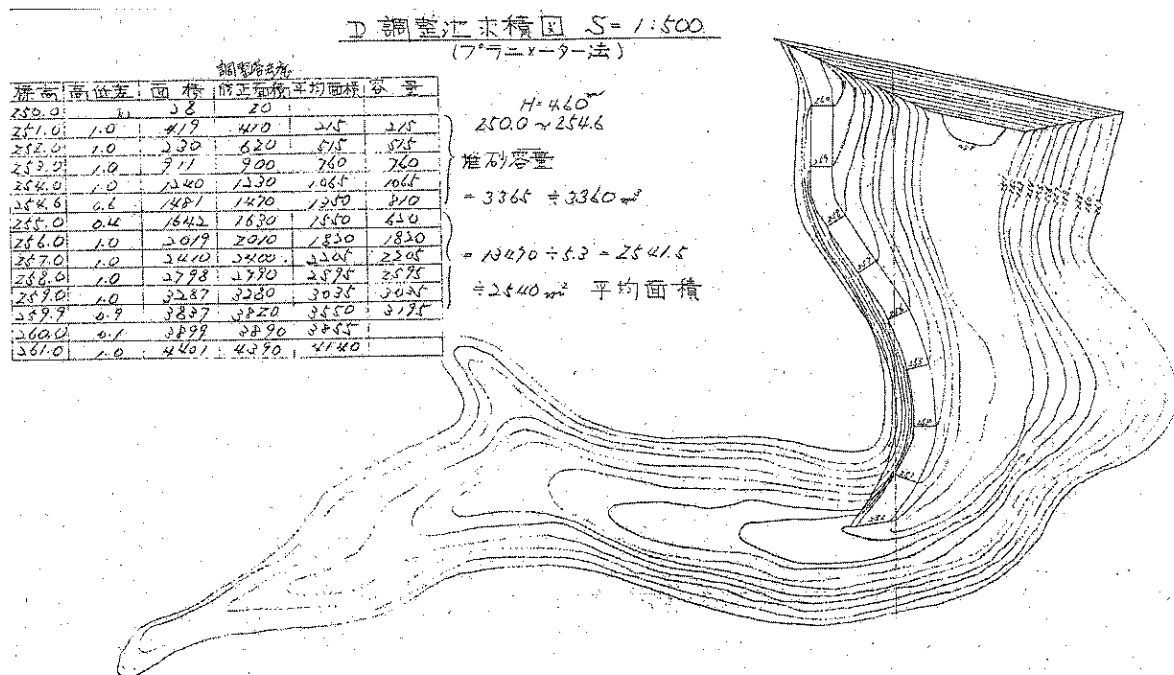
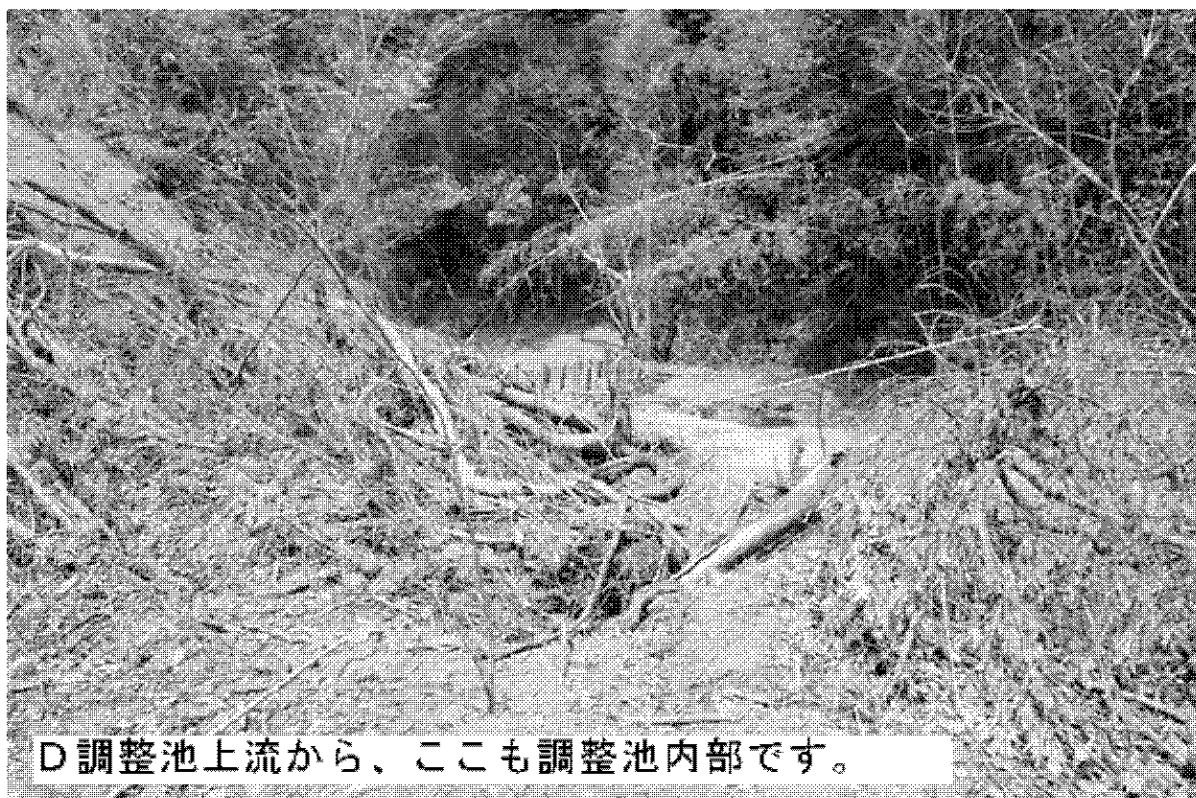
1. D調整池の最上流までの面積は4401 m²と広大です。この範囲の岩盤まで土砂撤去しなければなりません。
2. 上流に向かって右側への曲がり部分から上流は大量の土砂が堆積したままです。
3. 金網上部が解放されています。ここから軽石が流れ込みますと43cmのオリフィスは簡単に詰まります。過去の人身事故が発生したときの満水、今回の満水の要因は金網上部からの軽石、木屑が流れ込みオリフィスを塞いだと推測されます。

D調整池の形がいびつであることと、側面コンクリートを作るような形になっていないことから、県の河川課に照会しました。この調整池の場所は強固な岩であるからコンクリート構造をとっていないのであろうとのことでした。この調整池の場合、岩が露出するまで土砂撤去が必要であるとの見解でした。等高線のように見えるのは岩の傾斜です。
