# 事 故 報 告 書

平成 7年 9月 19日

1. 土地利用承認年月日及び承認番号平成4年12月1日 第11号
2. 事業名 (仮称)霧島国際カントリークラブ造成工事
3. 事故又は災害の内容 別紙のとおり
4. 発生年月日 //
5. 事故又は災害への処置内容 //
6. 現場の写真 //

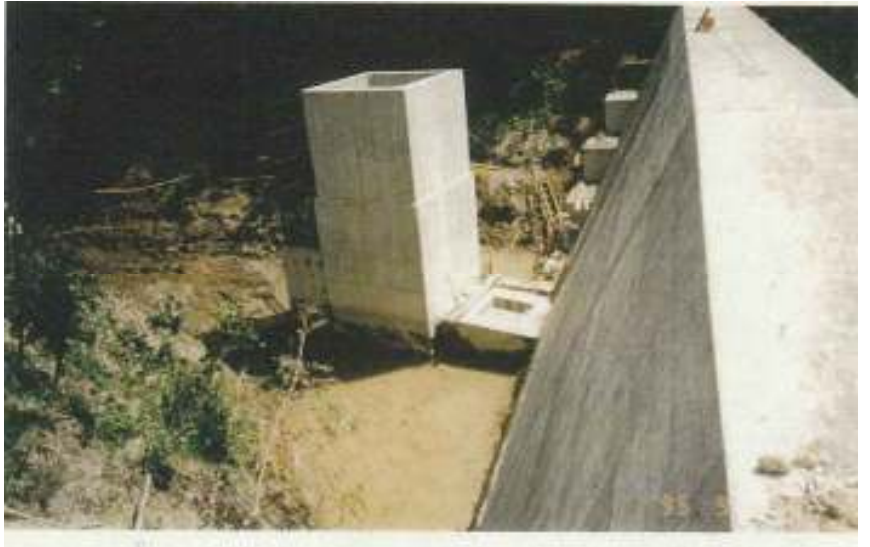
排水塔と前面擁壁の間にある開口部を塞いだ木片をボックスカルバートのの中から作業したと説明にある。

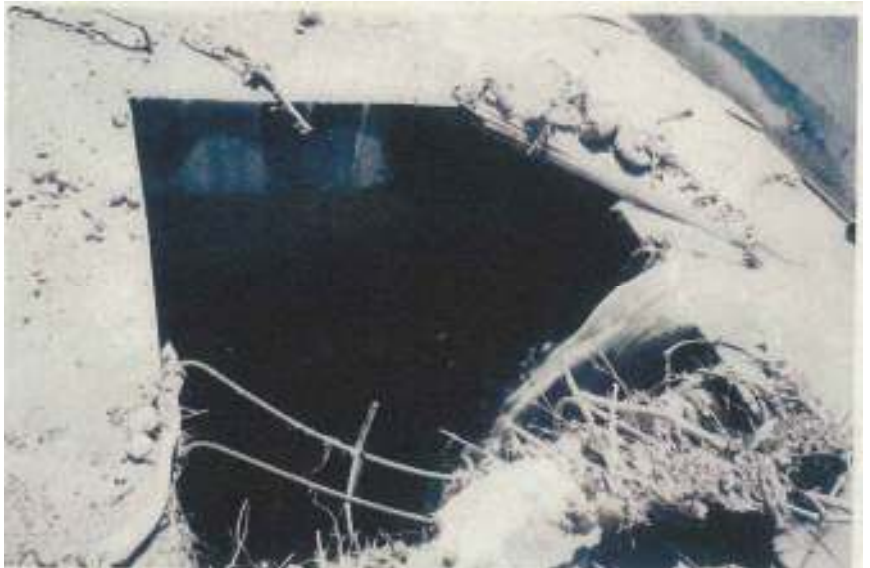
開口部

原因 1：カルバート・ボックスに開口部を設けていた

理由 本堤の進捗に合わせカルバートボックスを施工する際、同ボックスと接続する排水塔（調整塔）の施工を考えまして作業上の排水除去（ポンプアップ）と言う目的で排水用ホース投入口として頂部に開口部を設けました。その後堤内整備（切株等処理）を行った後閉塞するよう考えておりましたが、時期がズれてしまいました。

原因 4：上部土砂及び水が、下部が開放され水圧により、一気に流れ込んだ状態となった。

対策 1：D調整池については、森林保全課に指導されましたようにカルバートボックスの開口部を速やかに閉塞（施工方法については、森林保全課の承認を得る）し、溜まった廻りの土砂を撤去、切除等の法面処理をして完了させます。

カルバートボックス開口部の閉塞については9月14日に県・森林保全課に施工法の許可を頂き9月15日に施工完了しました。下記の通りです。

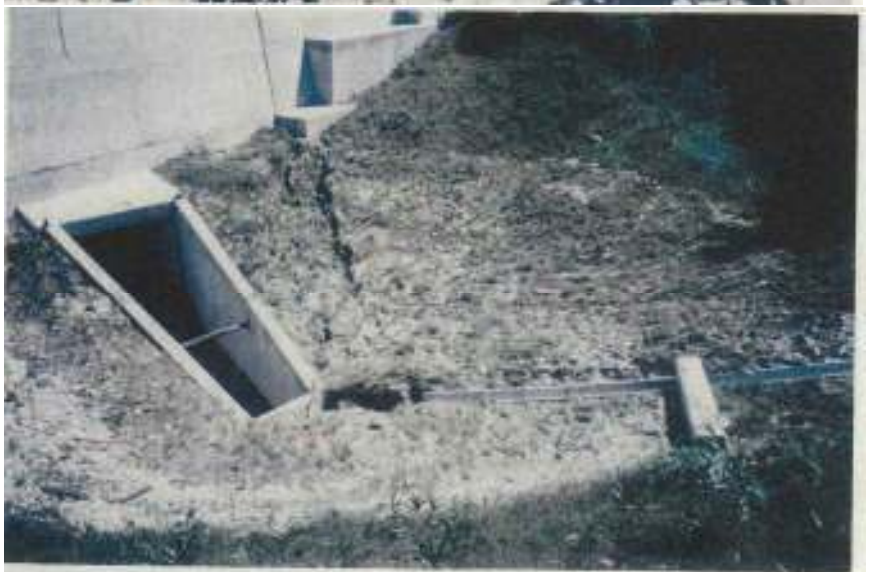
前面擁壁の下部

この開口部から外へ弾きだされた人は助かり、下方のヒューム管に入った人は不幸な結果になった。
