この資料は始良・伊佐振興局の技官が現地視察を行い、その結果を本庁に提出したものです。数多くの指導が為されたことが明らかになりました。

林 地 開 発 施 行 地 点 検 査 表

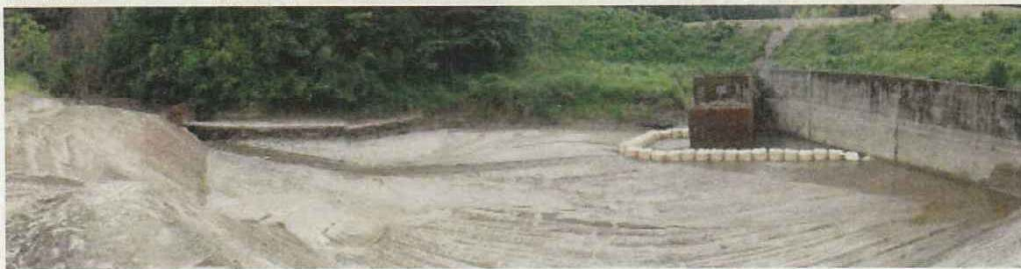
【現状写真】 (A 調整池) 早期の完成指示

未完成調整池の早期完成が指導されております。森林整備課は設計図どおりの調整池の完成を指導していると明言されました。この資料の「調整池、早期完成の指導」と調整池の工事延期の林地開発変更届出書の受理は大きく矛盾します。

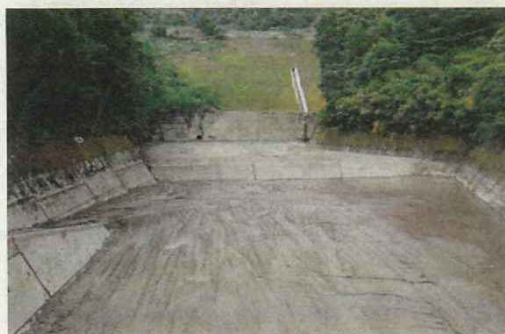
(B 調整池) 排土済み

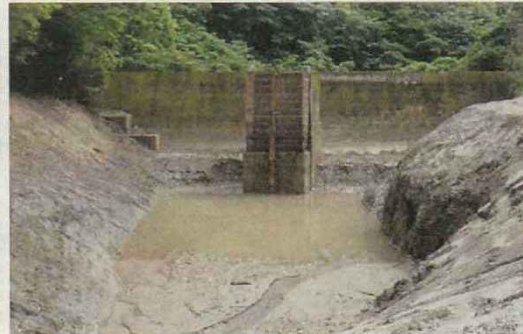
(D 調整池) 容量確保・排水塔の施工管理を指示

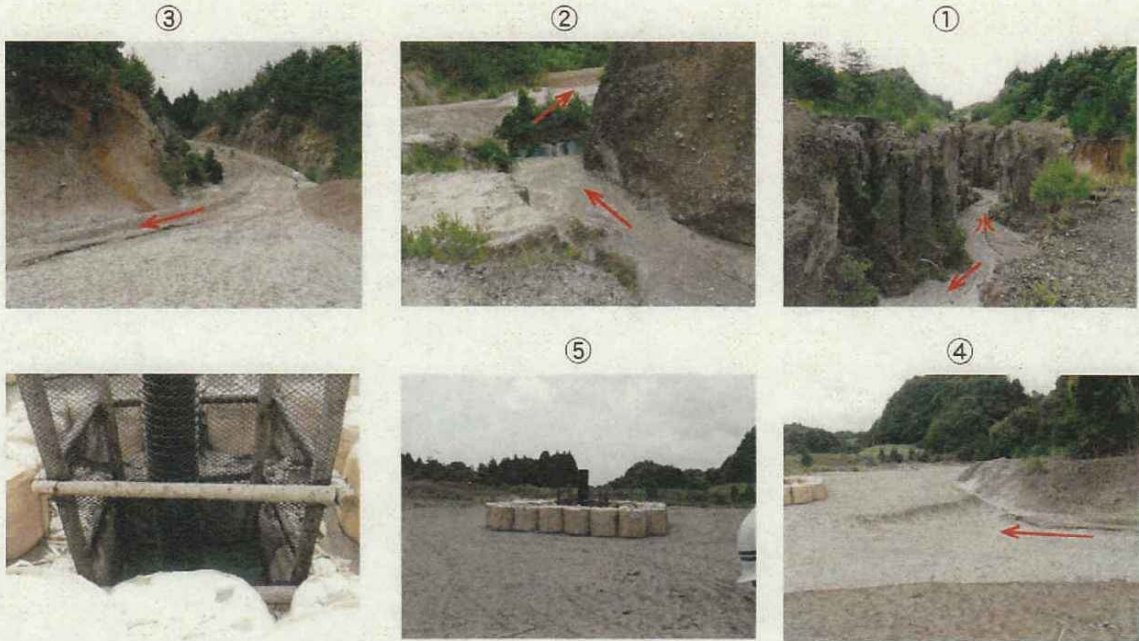
(3 番ホール)

ホール予定地内にガリー浸食が見られるが、溪床勾配は緩やか。流末受け口の沈砂地容量は大きく、外部に流出する恐れは少ないと考えられる。定期的な巡回と堆積土砂の排土を指導。

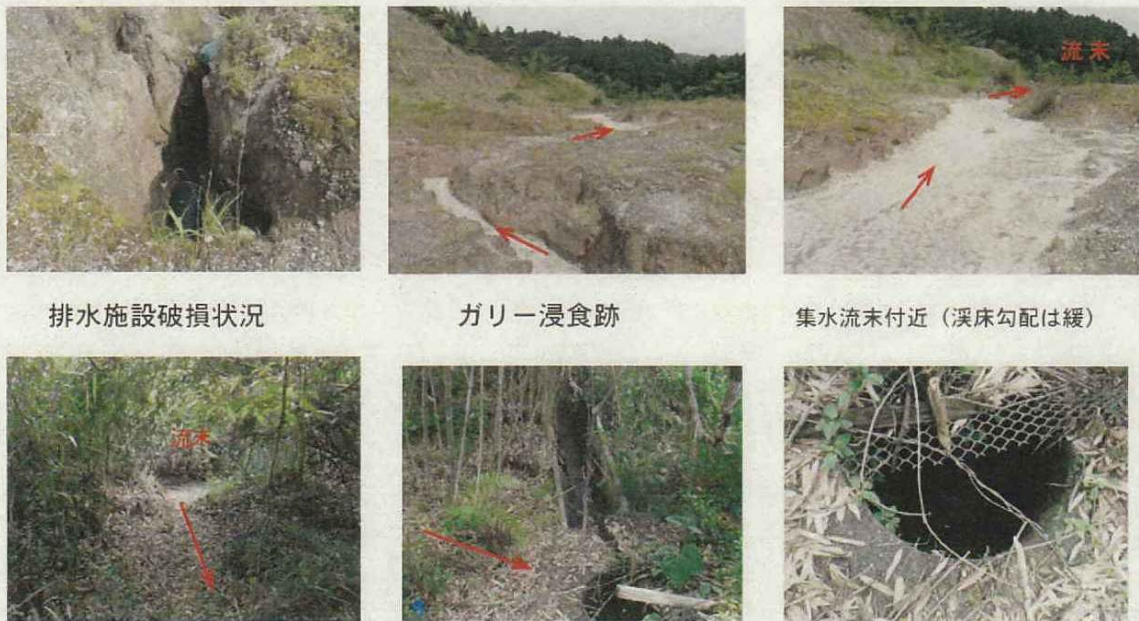
(10 番ホール)

排水施設破損状況

ガリー浸食跡

集水流末付近（溪床勾配は緩）

排水施設の破損とガリー浸食が見られた。10 番ホール流末の集水口では土砂の流出は見られなかったが、流末部には仮沈砂地等を設け、土砂の流出防止を図るよう指導した。
