霧島のゴルフ場造成工事現場 排水溝の清掃中

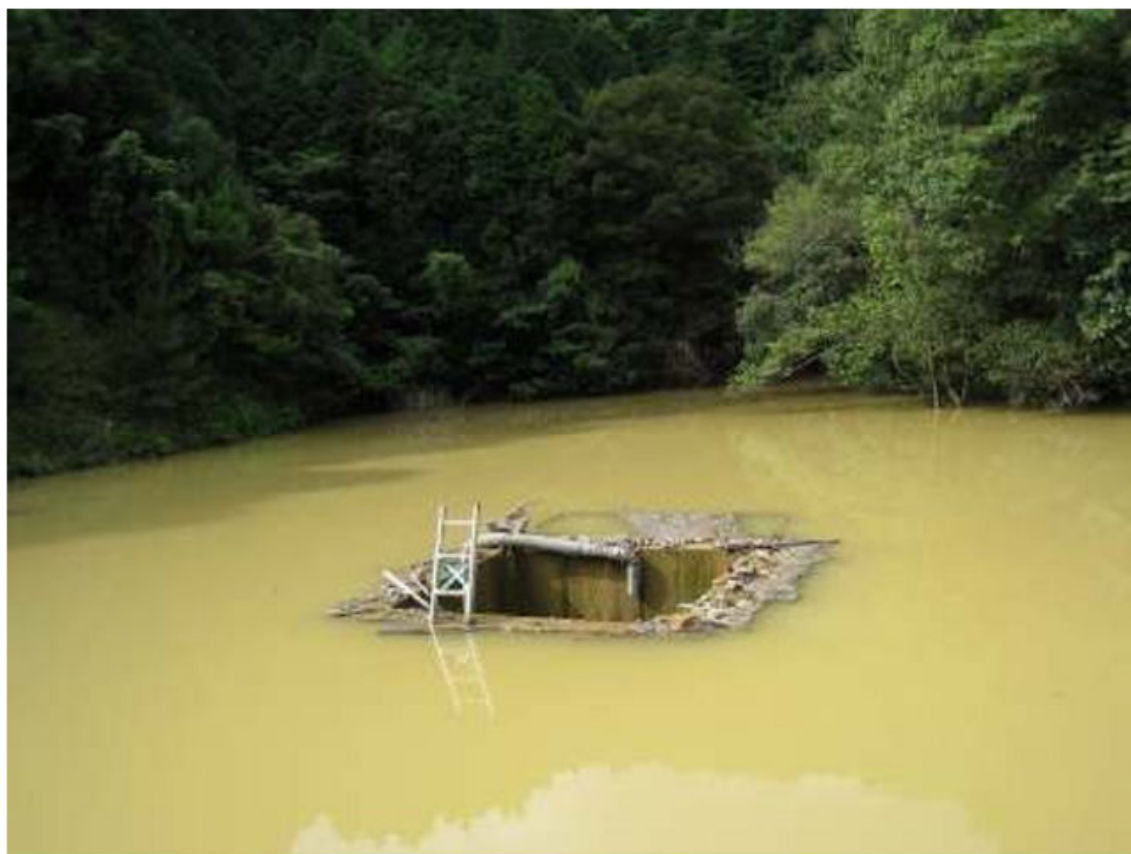
洪水後一か月経過してもこの状態でした。平成9年の人身事故と同じです。原因は排水塔奥のオリフィスへ流れ込む金網の上端が開放されているからです。

オリフィスで流せないほどの雨量になりますと、貯水が開始され、さらに雨が続きますと排水塔から排水されます。この状態になった時に金網の上端から木屑、軽石が流れ込み43センチメートルのオリフィスを塞ぎました。状況は全く改善されていません。画像の上部に梯子とホースが写っています。これは洪水前からこの状態であったことを意味し、このような状況が常態化していたと思われます。

この後、前面擁壁から梯子を渡し、動力ポンプで排水が行われました。水が溜まったら動力ポンプで排水するなど、前代未聞の調整池です。
