A調整池設計容量

鹿児島県より平成22年12月27日入手しました調整池計算書を精査した結果、A調整池の重大な欠陥が判明しました。

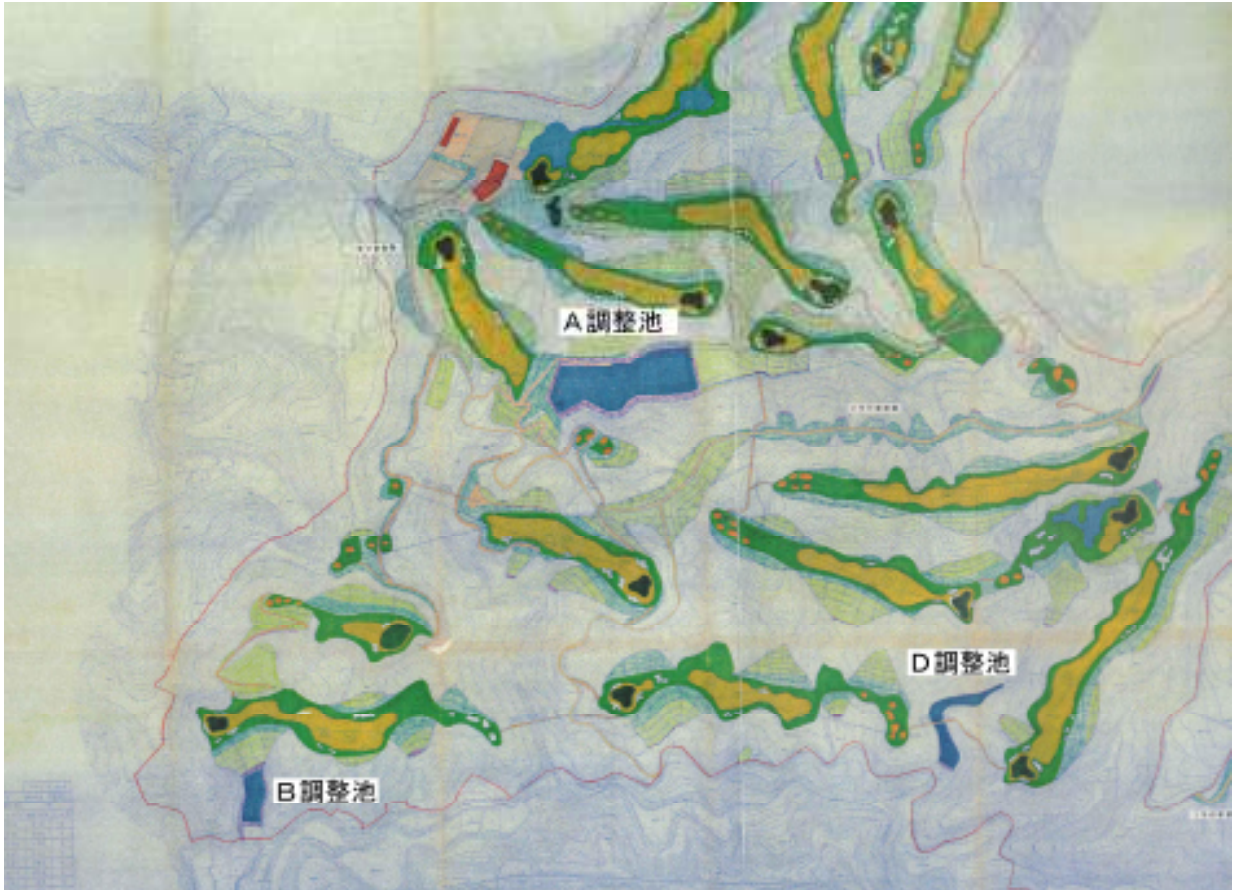
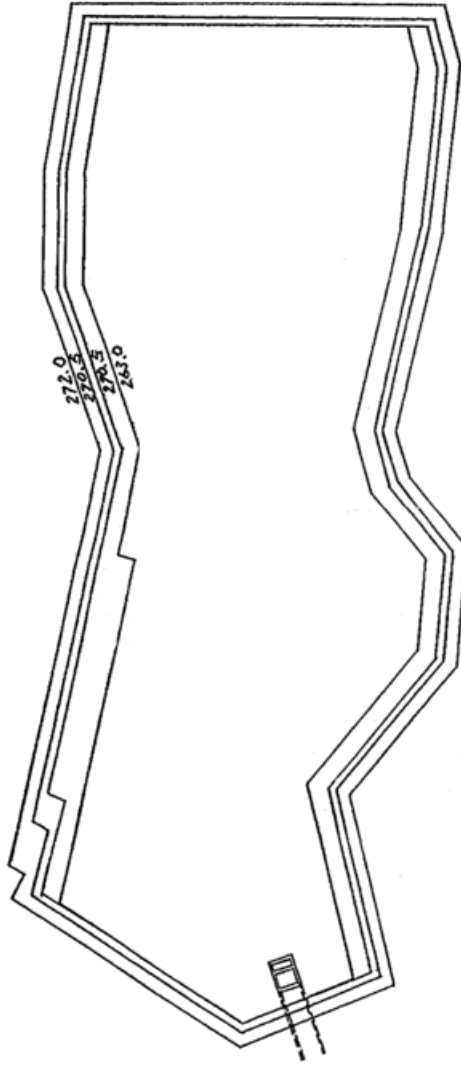
標高	高低差	面積	修正面積	平均面積	容量
263.00	0	10.517	10.490	—	—
264.20	1.20	10.776	10.750	10.620	12.744
270.17	5.97	120.65	120.40	113.95	68.028
270.50	0.33	12.140			
270.50	0	12.930			
272.00	1.50	14.360

----- 推石容量 12744 m³ > 11860 m³ (標準推石量)
 調整容量 68028 m³ > 67993.965 m³ (標準容量)

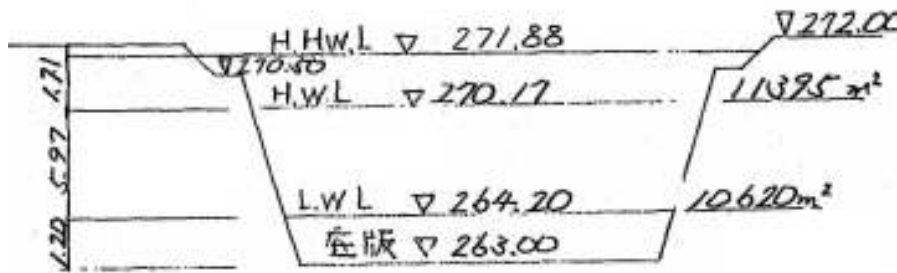
P.91より 設計容量 $68,028.00 \text{ m}^3$

P.92より 必要容量 $67,993.365 \text{ m}^3$

$68,028.00 \text{ m}^3 > 67,993.365 \text{ m}^3$ ----- OK

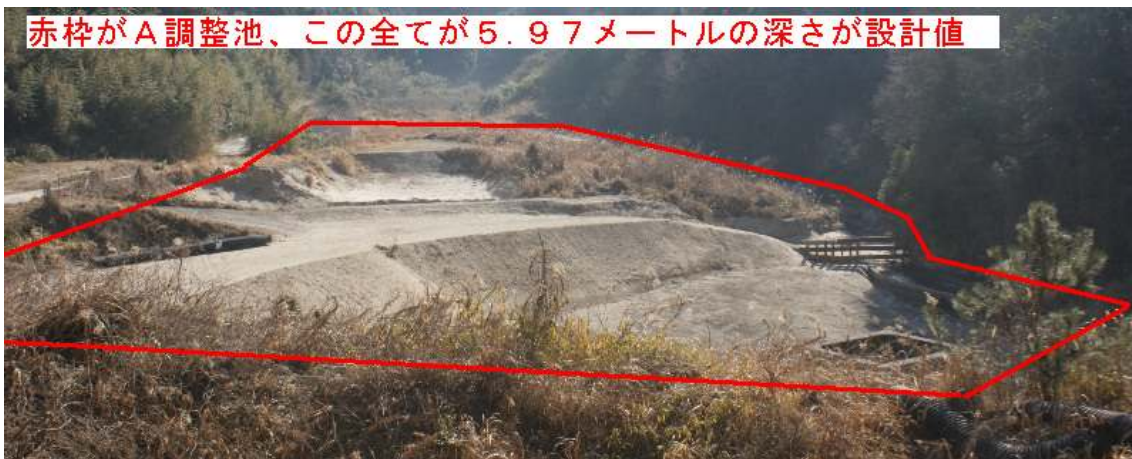
この調整池は上位にある121ヘクタールの雨水の調整を行うように設計されております。設計貯水量は $68,028 \text{ m}^3$ 、面積= $11,395 \text{ m}^2$ 、高低差= 5.97 m 、この2値の積が $68,028 \text{ m}^3$ です。目視でA調整池面積の8割は近接道路面と同じ高さです。6m弱の深さにはほど遠く、現在のA調整池の調整容量は林地開発許可条件に規定された数値と著しい差があります。業者はこの状態でありながら「調整池は雨水の流出抑制と土砂の流出防止が機能している」との見解を述べております。

一応B調整池は整備済みと見做せる、B調整池と他の調整池の現状を確認すると、いい加減さに愕然とした思いになります。行政はこれを見逃しています。
