D 調整池実測 2012/04/22

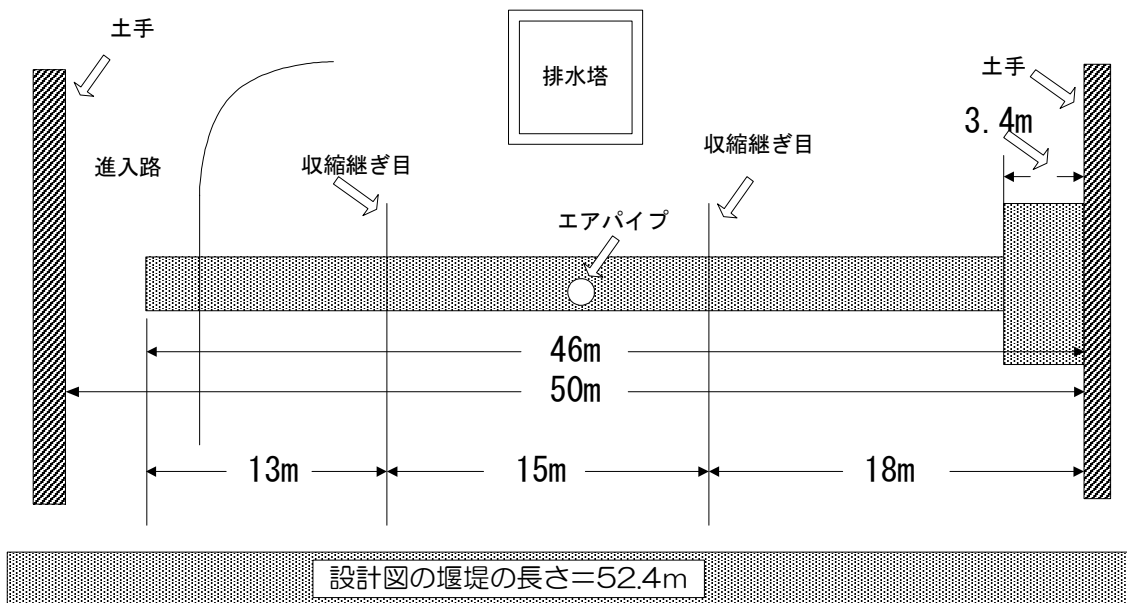
設計図では堰堤の幅は 52.4m です。

実測結果 46m でした。

進入路の左端まで 50m

現在の進入路の部分も調整池です。計画容量確保にはこの部分も取り除かねばなりません。

河川課に質問しましたところ、「重要な堰堤の長さが足りないのであれば、設計貯水量が確保されているかの再計算が必要であろう、その相談は無い」とのお返事でした。

堰堤が短いことは事業者は認めています。森林整備課にこの情報はお伝えしています。
